Tratamento em incisivos centrais superiores após traumatismo dental

Treatment of upper central incisors after trauma

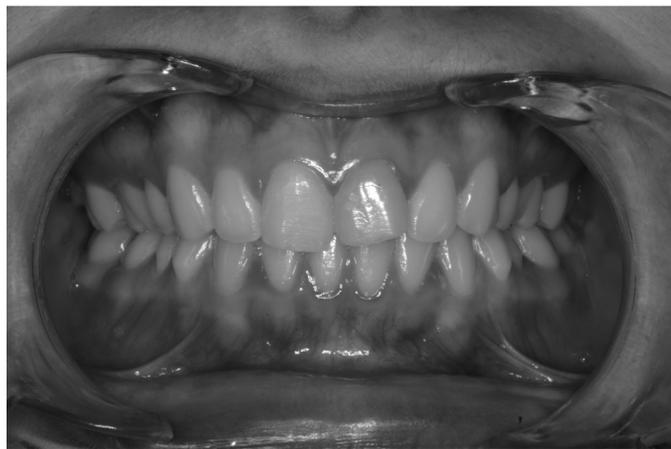
Ao exame clínico, notou-se um leve escurecimento do dente 21 em relação ao dente 11 (Figura 1). Sem qualquer tipo de sintomatologia à palpação, na zona apical, ou à percussão em nenhum dos dois dentes e sem bolsas periodontais ou mobilidade anormal. A resposta aos testes térmicos de vitalidade pulpar foi negativa em ambos os dentes. A oclusão da paciente foi também examinada, não se tendo observado contatos prematuros ou facetas de desgaste, não tendo a paciente história de bruxismo.

Figura 1. Foto inicial.

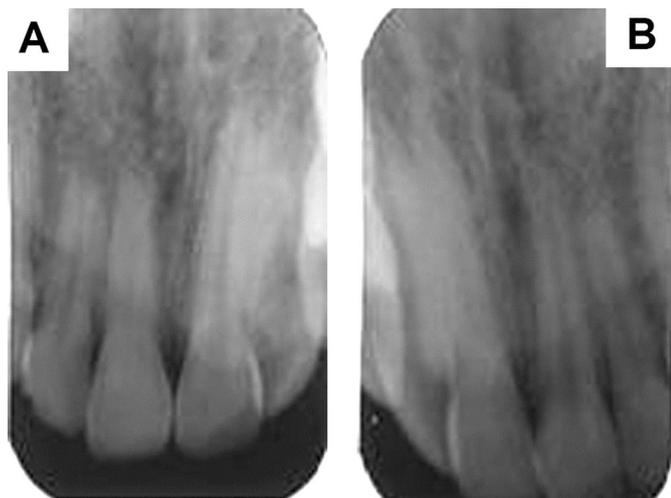
Foi feito o diagnóstico diferencial entre lesão periapical no dente 21 e a imagem radiolúcida do nervo nasopalatino. Para isso fizeram-se radiografias apicais com diferentes incidências (mesializada e distalizada) no dente 21 (Figura 2), tendo-se atribuído a imagem radiolúcida, a qual se deslocava à medida que a incidência do Raios-X variava, à projecção do orifício incisivo, no maxilar superior, por onde emerge o nervo nasopalatino. Sendo os testes de vitalidade térmicos negativos realizou-se o teste de cavidade, resultando negativo no dente 21 e positivo no dente 11.

Figura 2. A) Radiografia apical com incidência distalizada. B) Radiografia apical com incidência mesializada.

Após exame radiográfico, foi verificada uma imagem radiolúcida perto do ápice do dente 21 tendo suscitado a necessidade de se fazer o diagnóstico diferencial entre lesão periapical e a projeção do orifício de saída do nervo nasopalatino. Isto era importante para o diagnóstico, pois as respostas aos testes térmicos de vitalidade foram negativas em ambos os dentes. No caso de ser diagnosticada uma lesão periapical no dente 21, poderia valorizar-se o leve escurecimento, considerando-o indicativo de necrose pulpar. Tendo-se concluído, após radiografias com incidências variadas, que se tratava

do forame incisivo, foi descartada a hipótese de lesão periapical, levantando-se dúvidas quanto ao diagnóstico pulpar. Contudo, o canal radicular amplo, fazia suspeitar de um dente com polpa necrosada, pois nestes casos a produção de dentina cessa e o canal permanece mais amplo.

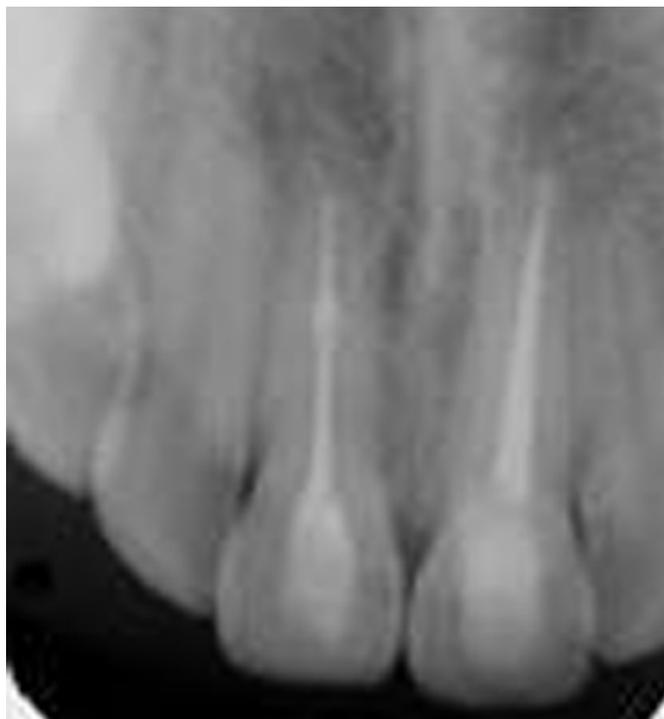
No dente 11, após isolamento absoluto e realização da cavidade de acesso, houve sensibilidade ao tentar introduzir a lima no canal pelo que se anestesiou e prosseguiu a preparação biomecânica (irrigação hipoclorito de sódio a 3%) recorrendo-se ao sistema Profile 04® (Dentsply, Baillagues, Suíça) e obturando-se, posteriormente, com Thermafил® (Dentsply, Baillagues, Suíça) na mesma sessão (Figura 3).

Figura 3. Radiografia apical pós-tratamento endodôntico dos dentes 11 e 21.

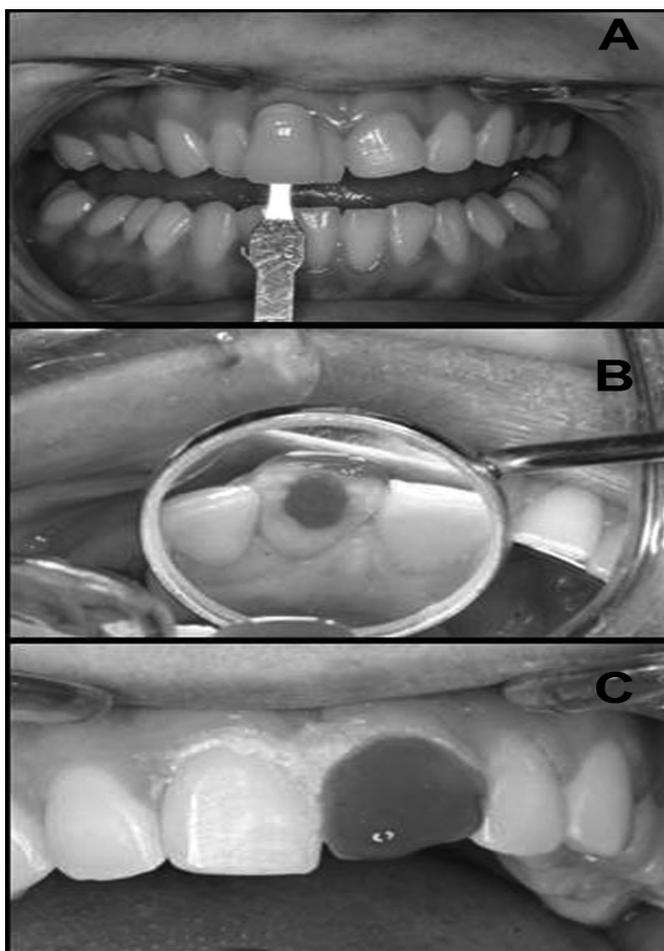
Um mês após os tratamentos endodônticos dos dentes 11 e 21, como planejado, efetuou-se o clareamento dentário dos incisivos centrais maxilares. Realizaram-se tartarectomia e polimento prévios, registro da cor inicial dos dentes em causa (A3 da escala Vitapan Clássical®, Vita Zahnfabrik. H. Rauter GmbH & Co, Bäd Sackingen, Alemanha) bem como registro fotográfico

(Figura 4a). Recorreu-se a uma técnica combinada de clareamento interno (*walking-bleach*) e externo (*in office*), após tamponamento prévio da região cervical com pó de hidróxido de cálcio e cimento de ionômero de vidro modificado com resina (Vitremmer®, 3M ESPE, Dental Products, Seefeld, Alemanha) a fim de evitar reabsorções radiculares.

Após o tamponamento cervical, aplicou-se peróxido de hidrogênio a 38% (Opalescence Xtra-Boost®, Ultradent Products, Inc., South Jordan, Utah, USA) na câmara pulpar e superfície vestibular do dente 21 durante 15 minutos (Figura 4b,c). Após a remoção deste e lavagem, foi aplicado no interior da câmara pulpar peróxido de hidrogênio a 35% (Opalescence Endo®, Ultradent Products Inc., South Jordan, Utah, USA) - tendo sido feito o selamento da cavidade com cimento de ionômero de vidro (Ionofil® - Voco, Cuxhaven, Alemanha). O peróxido de hidrogênio a 35% foi mudado semanalmente, durante três semanas, bem como se efetuaram registros fotográficos e da evolução da cor do dente. Quando se obteve uma cor A1 da escala Vitapan Clássical® (Vita Zahnfabrik. H. Rauter GmbH & Co, Bäd Sackingen, Alemanha) parou-se o clareamento, uma vez que o grau de satisfação da paciente era elevado. Foi então colocada uma pasta de hidróxido de cálcio na câmara pulpar durante uma semana e, por fim, após estabilização da cor do dente, efectuada a restauração palatina em resina composta (Synergy® D6 WB, Coltène Whaledent, Altstätten, Suíça) associada ao adesivo total-etch de 5ª geração Prime&Bond NT® (Dentsply, DeTrey, Konstanz, Alemanha) para fechar a cavidade de acesso.

Figura 4. A) Foto do registro da cor inicial. B e C) Aplicação do peróxido de hidrogênio 35% na câmara pulpar do dente 21.

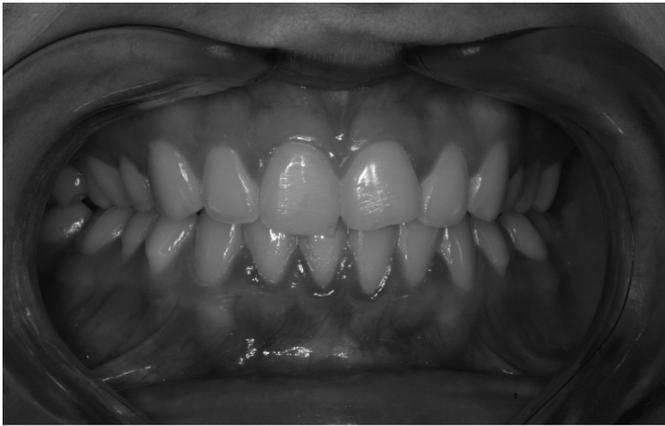
Todo o protocolo descrito, anteriormente, foi utilizado para o dente 11, com exceção para o produto utilizado no clareamento efetuado no consultório (*in office*), tendo-se utilizado o peróxido de hidrogênio a 35% (Buttler Whitening Pro®, Sunstar Pharmadent, Levallois Perret, France) em vez do peróxido de hidrogênio a 38% (Opalescence Xtra-Boost®, Ultradent Products, Inc., South Jordan, Utah, USA). Mais uma vez, após três semanas de clareamento interno (*walking-bleach*) com peróxido de hidrogênio a 35% (Opalescence Endo®, Ultradent Products, Inc., South Jordan, Utah, USA), a paciente demonstrou o seu agrado pelo resultado (cor A1 da escala Vitapan Classical), pelo que se decidiu parar o clareamento, tendo sido a cavidade de acesso também restaurada com a mesma resina composta (Synergy® D6 WB, Coltène Whaledent, Altstätten, Suíça) após o uso de uma pasta de hidróxido de cálcio e estabilização da cor (Figura 5). Em termos comparativos, não existiram diferenças dignas de registro

Figura 5. Foto final. Cor A1 da escala Vitapan Classical® (Vita Zahnfabrik. H. Rauter GmbH & Co, Bäd Säckingen, Alemanha) nos dentes (11 e 21).

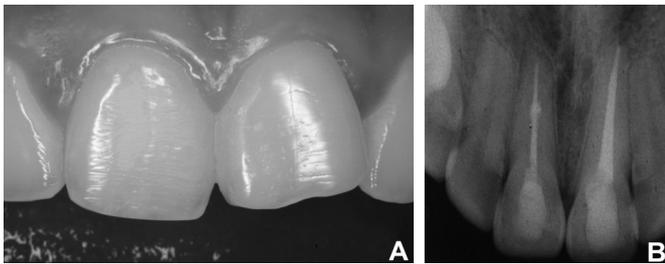
Um raios-X de controle bem como o registro fotográfico foram efetuados dois anos após os tratamentos realizados, mostrando estabilização do processo de reabsorção (Figura 6a,b).

Figura 6. Após 2 anos; A) Foto com cor A1 da escala Vitapan Classical® (Vita Zahnfabrik. H. Rauter GmbH & Co, Bäd Säckingen, Alemanha) nos dentes (11 e 21). B) Radiografia apical. Autor identificar qual é figura A e B.
